Radan nimi Hamulan motocrossrata	Sijainti Siilinjärvi
Radan omistaja / käyttäjä Siilinjärven Vesa Ry	Puhelinnumero / fax / e-mail Jarmo Liimatainen 0400-426095
Osoite Koivusaarentie 94, Siilinjärvi

Tarkastusajankohta 12.7.2015	Tarkastaja Arto Jokinen
Kerhon edustajat Pasi Nurmonen ja Jarmo Liimatainen

Ratatarkastusraportti

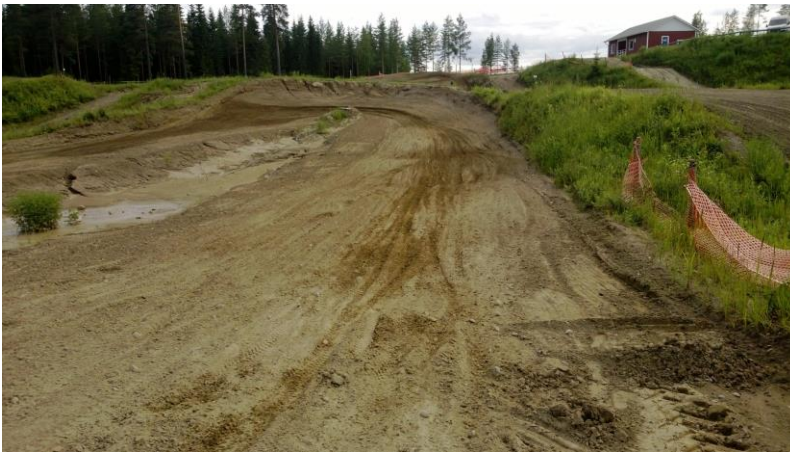
1. Lippupisteiden 8-10 välillä oleva suora merkataan lippusiimoilla siten, että risteävien ratalinjojen välissä olevaan painanteen reunaan jää riittävä turva-alue 2 m. (kuva)

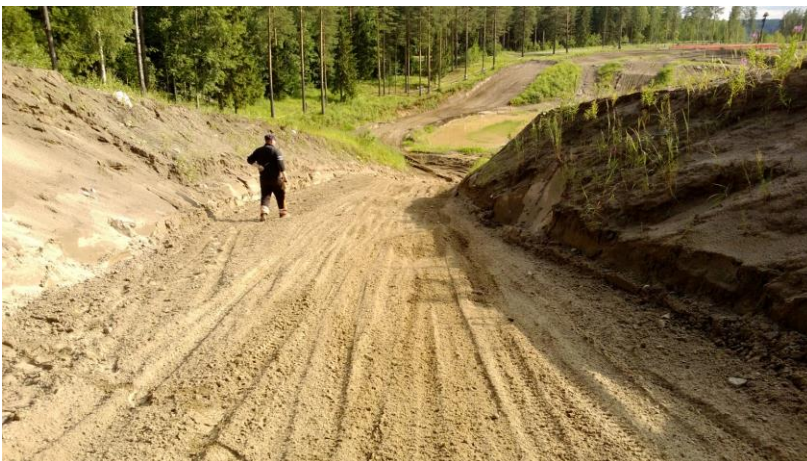
2. Lippupisteiden 13-14 välillä olevan rataosan oikealla reunalla oleva jyrkkäpintainen (pystyreunat)valli luiskataan. Ko kohdassa on kovavauhtinen alamäki. (kuva)

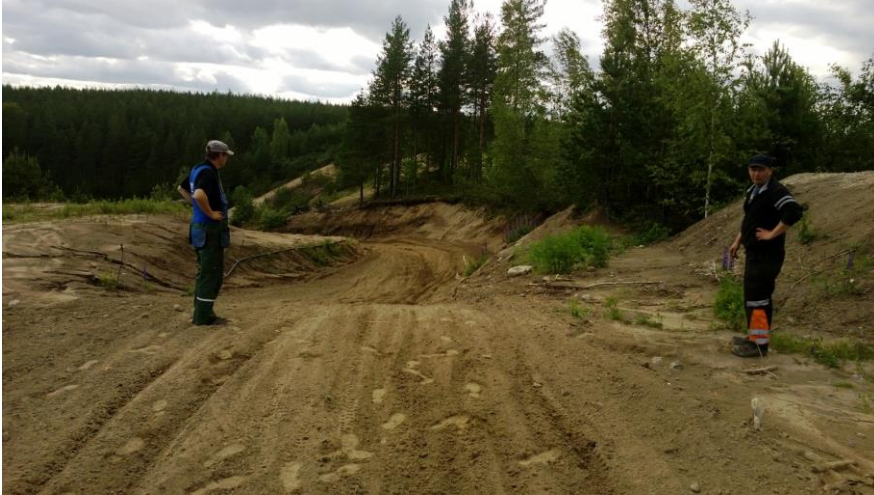
3. Lippupisteen 16 kohdalla olevan lyhyen hyppyrin alastulon oikea reuna luiskataan ajolinjan suuntaiseksi. (kuva)

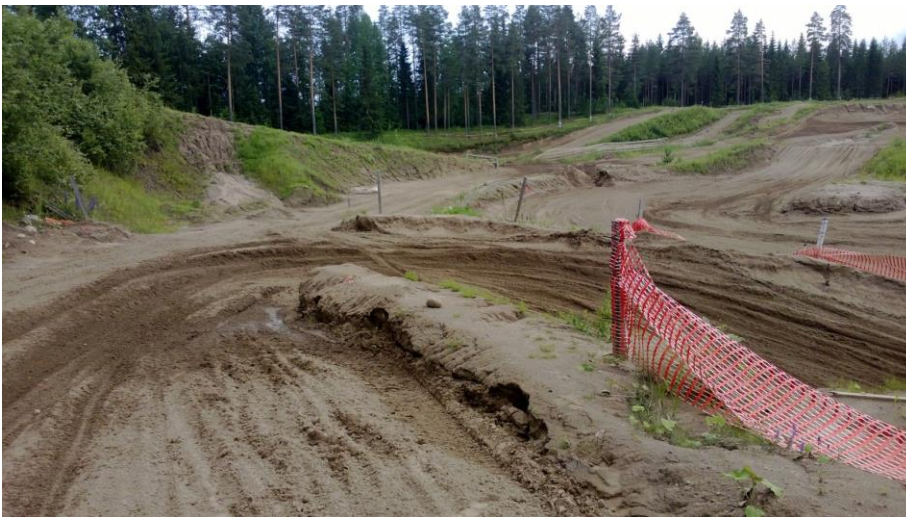
4. Lippupisteiden 18-19 välissä olevat risteävät ajolinjat erotetaan huolellisesti suoja-aidalla tai riittävän korkealla muoviverkolla. Vallit luiskataan. (kuva)

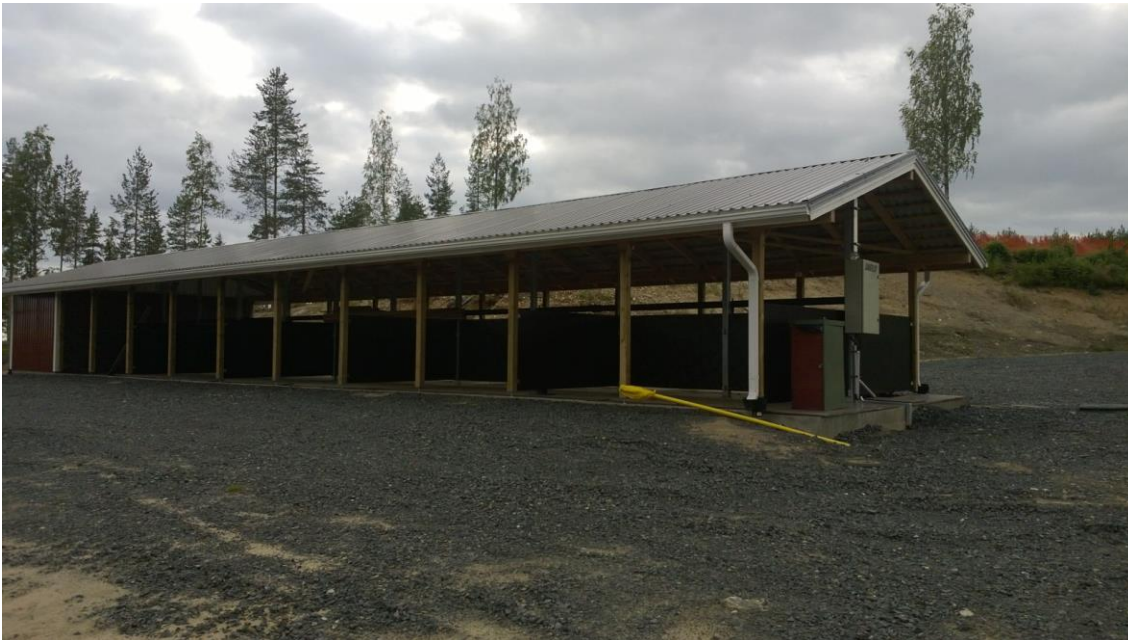
Kuva uudesta pesukatoksesta

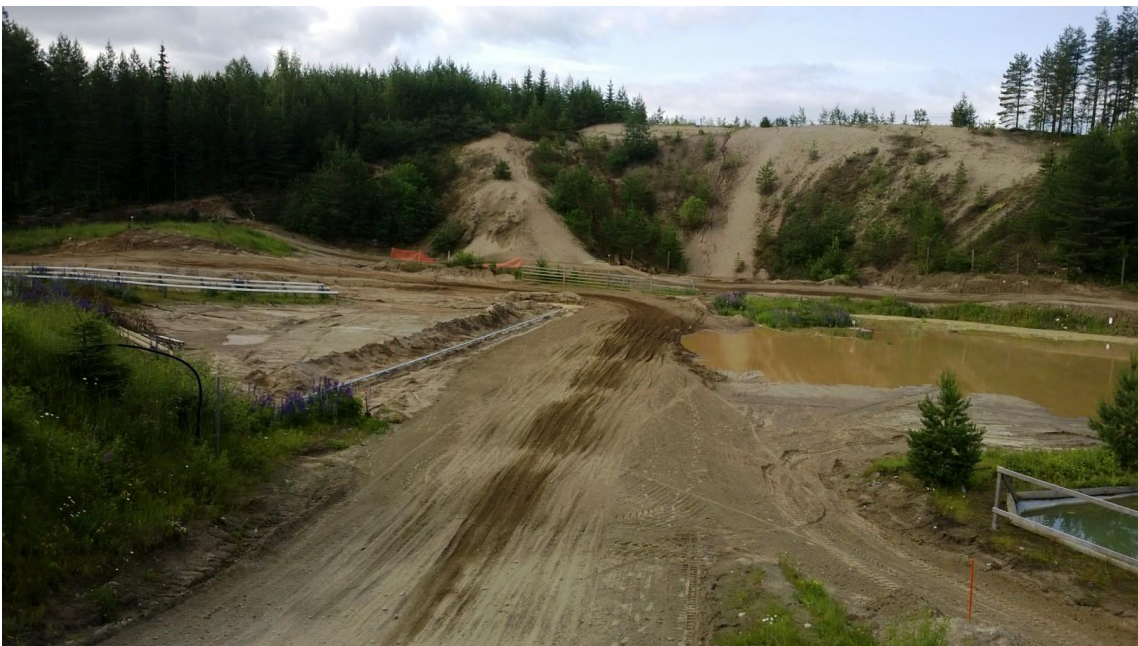
Kuva uudesta rakenteilla olevasta lähtöpaikasta
